<b>AÉRO-CLUB DU CE AIRBUS-FRANCE TOULOUSE</b>

CISOA-Commission Interne pour la Sécurité des Opérations Aériennes	
05/2015	<b>Conseil Sécurité</b>	Page 1/4

# Réduire la probabilité qu'une porte de TB10 ou de TB20 s'ouvre en vol

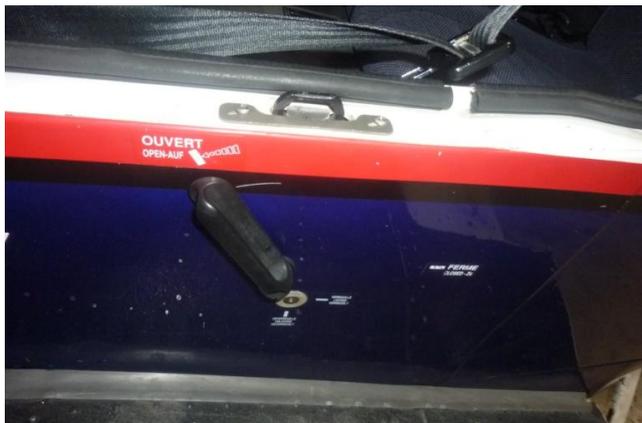
L'un des deux étriers de fermeture, poignée de porte en position OUVERT

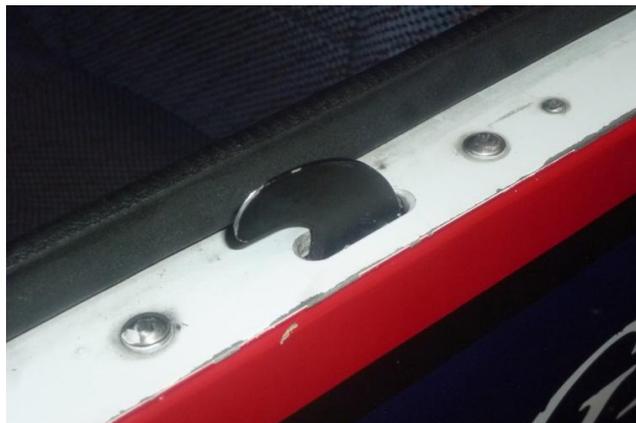
Crochet de verrouillage, poignée de porte en position FERME

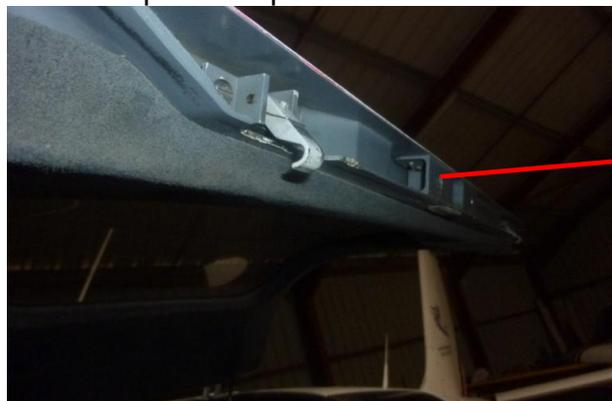
Crochet de fermeture avec son ressort de rappel, porte grande ouverte

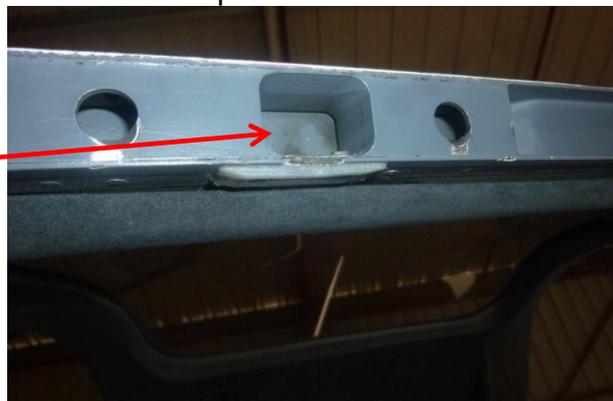
Alvéole où se situe l'étrier dans lequel se place le crochet de verrouillage

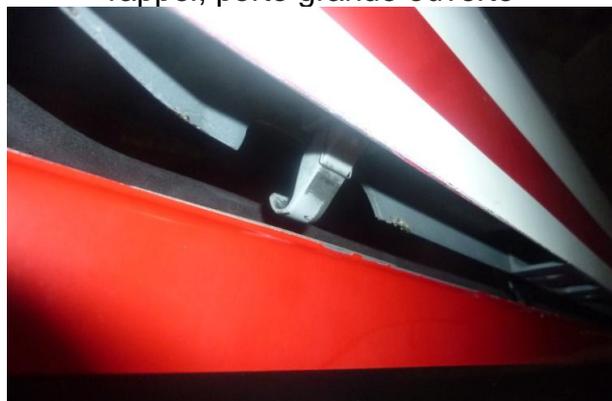
Porte abaissée, les crochets de fermeture se placent dans les étriers de fermeture

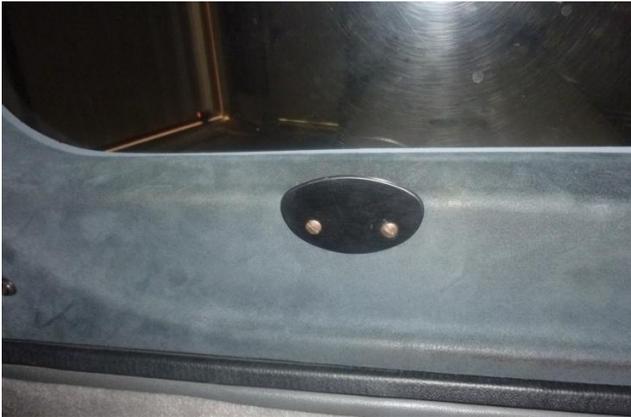
Petite plaque vissée sur la porte : la tirer en amenant la poignée en position FERME

1. Rabattre la porte sans la claquer et l'amener en contact avec le chambranle ;
2. Tirer d'une main vers l'intérieur de l'habitacle la petite plaque vissée sur la porte ;
3. Avec l'autre main, manœuvrer la poignée vers l'arrière jusqu'à la position FERME et observer, au moment elle passe la verticale que :
  - la porte est bien tirée vers le bas ;
  - le joint de porte se comprime.
4. Vérifier la fermeture et l'efficacité du verrouillage en exerçant une pression avec la main dans la partie basse de la porte à l'avant et à l'arrière.

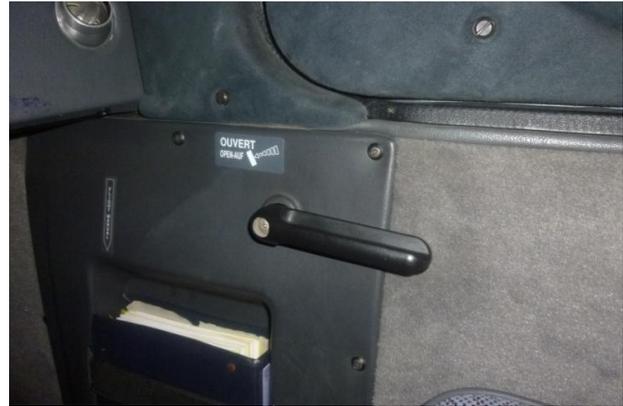
Poignée de porte en position FERME, les crochets et les étriers sont masqués !

Ces vues montrent que l'action « **Portes FERMEES, vérifier crochets en place** » n'est pas évidente à faire, les crochets n'étant pas visibles une fois la porte fermée, alors que pour la vérification « **Portes VERROUILLEES** » il suffit à priori de s'assurer visuellement que la poignée est en position FERME si toutefois la fermeture a été faite avec toutes les précautions utiles.
