Sécurité

Contrôle de la trajectoire après l'envol Rotation prématurée, absence de palier = danger

On entend souvent parler d'accidents dus à « un décollage au second régime ». Il s'agit d'un raccourci pour décrire un décollage mal conduit, suivi d'une impossibilité à prendre de la hauteur. Nous analysons ici les circonstances les plus fréquentes occasionnant ces accidents.

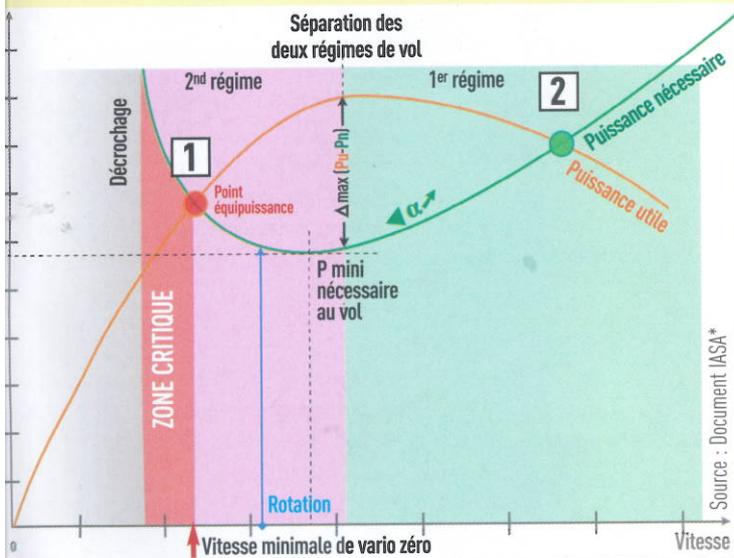
Les relations puissance utile/puissance nécessaire au vol : où l'on parle de « décollage au second régime »

Ces deux courbes sont caractéristiques de l'avion et de son GMP à pleine puissance et à une altitude-densité donnée (pression donnée, température donnée).

A La courbe orange (puissance utile) est caractéristique du GMP (moteur + hélice). On remarque que la puissance utile passe par une valeur maximale pour une vitesse dite de « meilleur rendement de l'hélice ».

B La courbe verte (puissance nécessaire) est caractéristique de l'avion : aérodynamique générale, configuration, masse.

Entre les points 1 et 2, le vol en palier est possible et l'excédent de puissance ($P_u - P_n$) permet de monter. A gauche de 1 (vitesse plus basse que la vitesse minimale de vario zéro), l'exigence de puissance demandée par l'avion est trop élevée et le GMP n'assure pas. Seul le vol en descente est possible.

On parle aussi de « vol au second régime » car, comme le montre le graphique, de part et d'autre du maximum $\Delta_{max}(P_u - P_n)$ ou « maximum d'excédent de puissance », le domaine est séparé en « deux régimes » :

A En vert, le 1^{er} régime qui correspond aux grandes vitesses.

B En mauve, le 2nd régime dans lequel les phénomènes dangereux de l'étude présente peuvent survenir. En rose soutenu, la ZONE CRITIQUE, plage de vitesse où l'avion vole, sans décrocher, mais ne peut que descendre.

A noter que le domaine de vitesse appartenant au second régime se divise lui-même, de part et d'autre de la « vitesse minimale de vario zéro », en deux sous-domaines :

- A gauche, l'avion a un déficit de puissance et ne peut s'élever. Toutefois il ne décroche pas tant que le pilote peut rester au-dessus de VS.

- A droite, l'avion dispose d'un excédent de puissance et peut s'élever mais le contrôle des paramètres est difficile car instable. Notamment le contrôle de la vitesse.

Une fois l'avion sorti de l'effet de sol, le pilote doit maintenir une vitesse ascensionnelle VZ positive par le maintien de la vitesse de montée prescrite et l'adaptation de l'assiette. Prendre une pente trop forte juste après l'envol et perdre malencontreusement de la vitesse jusqu'à la valeur critique de « la vitesse minimale de vario zéro » conduirait à redescendre irrémédiablement. Une fois passé au-dessous de cette vitesse – qui correspond au point « équipuissance » des courbes du graphique –, le pilote est impuissant à retrouver un vario positif. En effet :

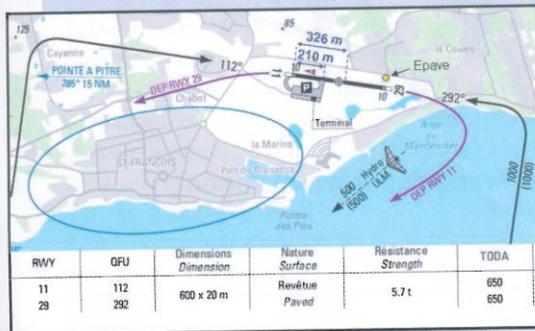
Extrait du rapport BEA n°1

Les observations réalisées sur l'épave montrent que l'avion a heurté le sol avec une forte assiette à cabrer, une inclinaison à gauche et une vitesse verticale importante. Le compensateur de profondeur a été retrouvé en position « cabré ». Le pilote explique qu'il s'est aligné sur la piste avec les volets sortis à 10°. Il a mis la pleine puissance et vérifié les paramètres du moteur avant de lâcher les freins. Il se souvient qu'il a effectué la rotation à 65 kt, que l'avion s'est élevé normalement puis s'est incliné sur la gauche. Il a « remis les ailes à plat » et, voyant des arbres devant lui, il a agi sur le palonnier droit pour tenter de revenir vers la piste. Il a entendu l'avertisseur de décrochage et décidé d'atterrir devant lui. L'avion a heurté le sol avant qu'il n'ait eu le temps de réduire la puissance.
