## Vérifier qu'aucun corps étranger n'entrave les commandes et les gouvernes : une action vitale !

Date : 16 octobre 2017

FLASH SECURITE DES VOLS

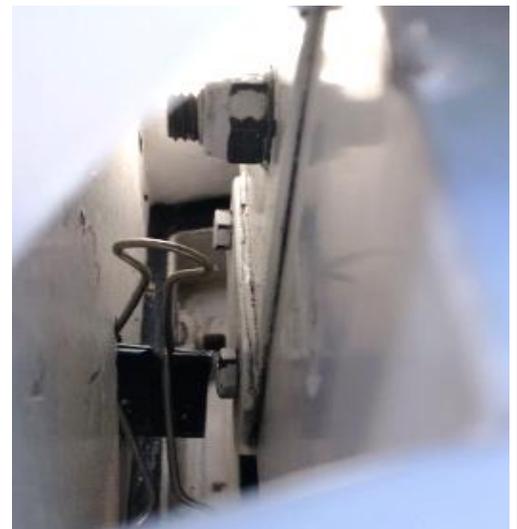
*Après examen au sol de la profondeur avec le mécanicien, une « pince double clip » est visible entre le longeron de la profondeur et le contreplaqué et y est « enfoncée ».*

*La pince était manifestement présente dans le fuselage et a dû ressortir pendant le tonneau pour se coincer et rendre la profondeur quasi statique.*

*Ce type de pince est utilisé par les pilotes pour attacher leur programme sur le porte programme.*

Utiliser uniquement des crayons en bois car frangibles en cas de coincement dans des timoneries ; les attacher à la planchette avec un filin ou en pendentif.

Fixer ou relier les pinces à un support rigide.
