## VERROUILLAGE DES SIEGES « AVANT » SUR ROBIN DR400

# Sièges avant des DR220 à 400 La fuite en arrière

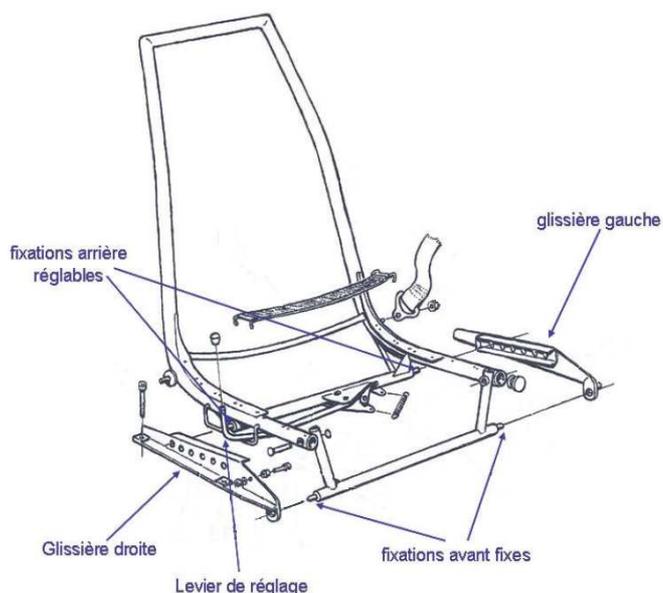
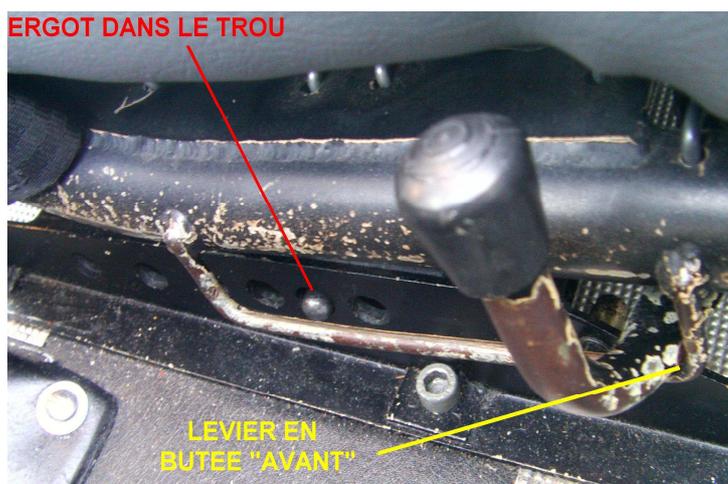
**UTILISATEURS DES ROBIN DR400, VERIFIEZ TOUJOURS QUE LE MECANISME DE VERROUILLAGE DES DEUX SIEGES « AVANT » SOIT CORRECTEMENT ENCLENCHE, AFIN D'EVITER QU'A TOUT MOMENT CES DERNIERS NE GLISSENT SUBITEMENT VERS LEUR POSITION EXTREME « ARRIERE ».**

**SIEGE VERROUILLE = ERGOTS DANS LES TROUS DES 2 COTES + LEVIER EN BUTEE « AVANT »**

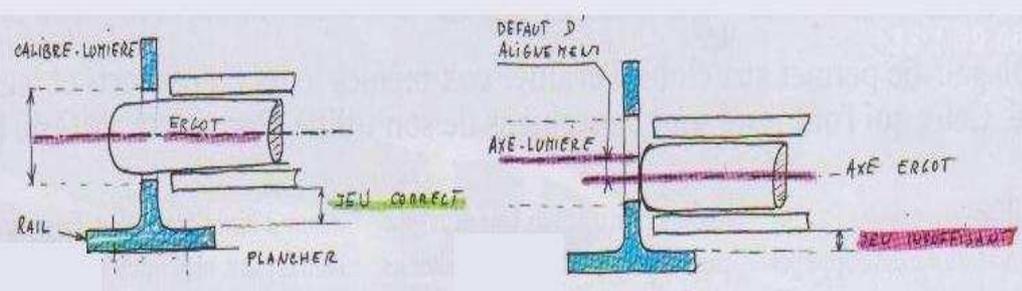
**Attention à l'usure!**  
Voici un exemple de déformation possible du dispositif de verrouillage. Sur les deux schémas ci-contre, le rail et l'ergot sont vus de face, en coupe.

**DISPOSITIF EN BON ÉTAT.** Le jeu entre le siège et la glissière est correct. L'axe de la lumière et celui de l'ergot sont alignés. L'ergot peut s'engager sans résistance dans la lumière.

**DISPOSITIF USÉ.** Le jeu entre le siège et la glissière est devenu insuffisant (par exemple sous l'effet du poids du pilote quand l'usure des glissières est importante). L'ergot et la lumière ne sont plus coaxiaux. L'engagement de l'ergot dans la lumière est impossible.

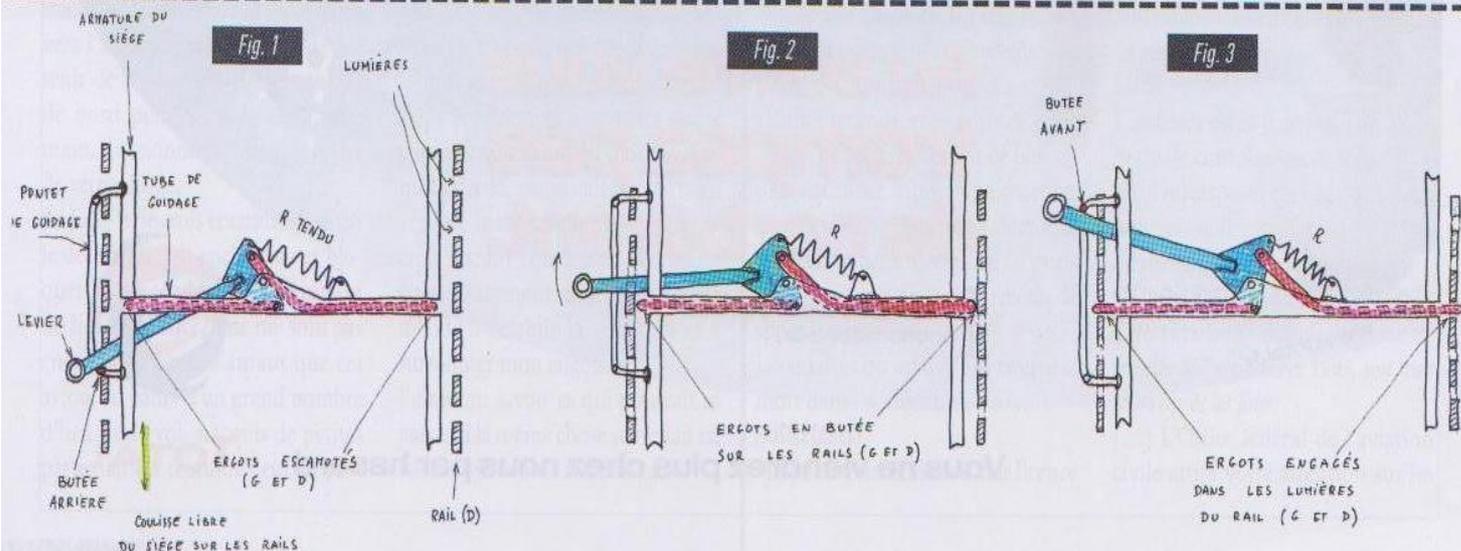
Ces trois schémas représentent le  
mécanisme du siège avant  
droit, vu du dessus. Le levier est  
donc situé sur la gauche du siège.

**1. LE SIÈGE COULISSE LIBREMENT SUR SES  
RAILS. IL PEUT AUSSI BASCULER VERS  
L'AVANT.** Le levier est sur la butée  
arrière du pontet de guidage. Les  
ergots sont escamotés dans leur  
tube de guidage. Le ressort est tendu  
et il ne demande, si le mécanisme est  
suffisamment libre, qu'à ramener le  
levier vers l'avant de façon à faire  
pénétrer les ergots dans les lumières  
des rails fixés au plancher du fuse-  
lage. *Voir Fig. 1*

**2. LE SIÈGE EST FREINÉ DANS SA COURSE,  
MAIS IL N'EST PAS VERROUILLÉ.** On a  
tenté de ramener le levier vers  
l'avant, mais la position du siège est  
telle que les ergots ne peuvent pas  
s'engager dans les lumières : ils res-  
tent en butée contre les rails. En  
gigotant un peu, on fera reculer ou  
avancer très légèrement le siège, ce  
qui permettra aux ergots de trouver  
leur lumière. Si le mécanisme est  
assez libre et le ressort assez puis-  
sant, le verrouillage sera quasi auto-  
matique. Le pilote vérifiera ensuite  
que ce verrouillage est effectif.

**3. LE SIÈGE EST CORRECTEMENT VER-  
ROUILLÉ.** Les ergots ont trouvé leur  
lumière et s'y sont engagés, ce qui a  
permis au pilote de ramener le  
levier sur sa butée avant. Pour peu

que le ressort R soit un peu tendu, le  
levier est maintenu sur sa butée et le  
siège ne peut pas se déverrouiller  
sans une intervention volontaire du  
pilote. *Voir Fig. 3*

avant. Il arrive en effet que les ergots s'appuient sur les rails sans trouver les lumières où s'enclencher. (Voir Fig. 2.)

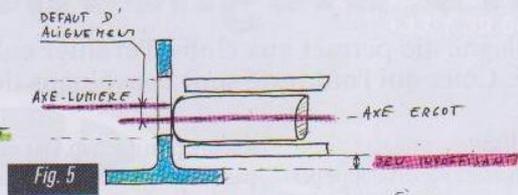
Voici un exemple de déformation possible du dispositif de verrouillage. Sur les deux schémas ci-contre, le rail et l'ergot sont vus de face, en coupe.

Les ergots sont alors décentrés par rapport aux lumières, ce qui rend le verrouillage impossible (voir Fig. 5, « Dispositif usé »). Renoncer au vol et noter l'endommagement sur le carnet de route.
