Consigne de sécurité : Repousser le réchauffage-carburateur après l'atterrissage

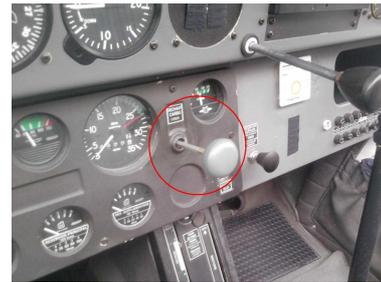
1) Réchauffage du carburateur en position "tiré" pendant un temps trop long (item de la "check-list après atterrissage" oublié, par exemple).

- 1) de vérifier à la visite-prévol que le filtre à air de l'entrée d'air soit correctement placé,
- 2) **de repousser rapidement le réchauffage-carburateur après l'atterrissage, conformément à la "check-list après atterrissage".**

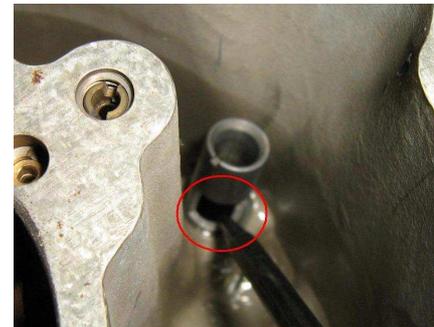
Petite cause

En inspectant le carburateur, l'équipe de maintenance a retrouvé un insecte dans le gicleur comme le montrent les photos ci-après.

2) Une fourmi volante entre par la vanne du réchauffage carburateur et remonte dans le gicleur.

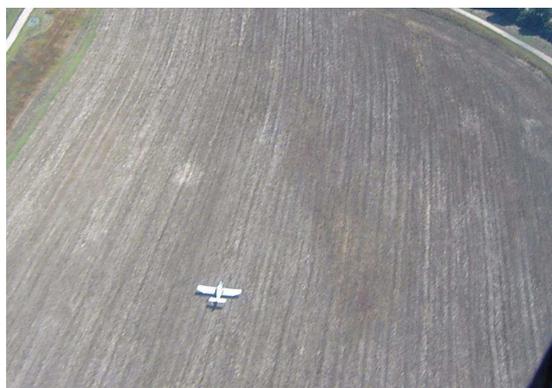
3) Perte de puissance au décollage et ses conséquences.

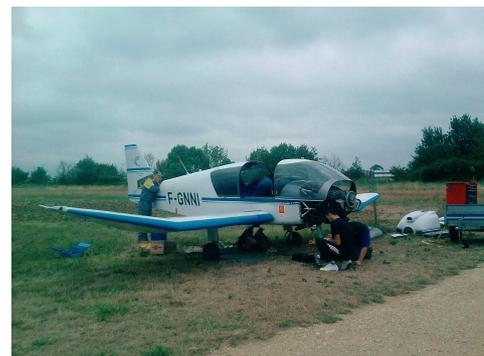
Le 31 Août dernier, un de nos DR400-120 a subi une grosse perte de puissance au décollage alors que les essais du moteur au point d'arrêt furent tout à fait normaux.

Grande conséquence
